鉄道橋の洪水時被災機構と安全管理に関する研究( Dissertation\_全文 )

村上, 温

1986-05-23

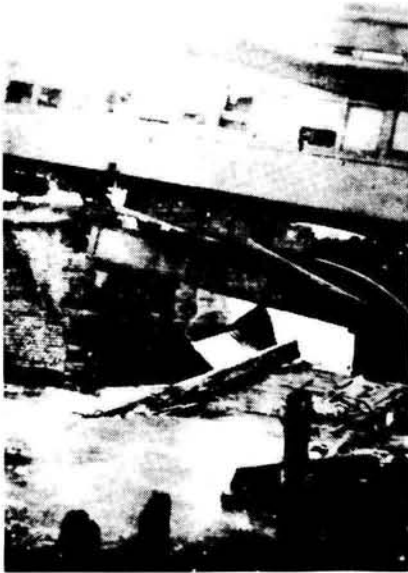
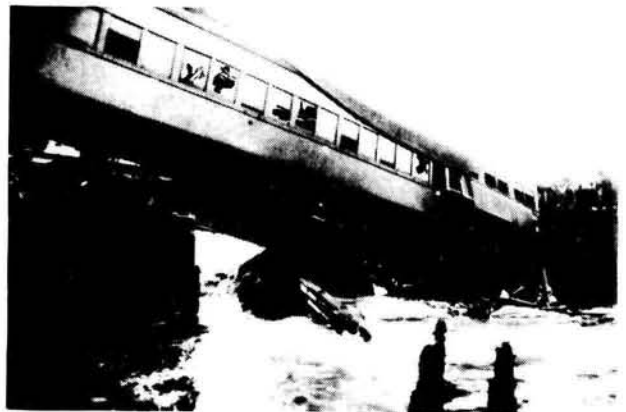
図2.11～2.12 覚生川橋りょう列車脱線事故の状況

4) 状 況 前夜来からの豪雨(降雨量450mm)で線路左側平野の降水が一時に流下してきたこと，及び列車現場通過直前上流側より山津波のような濁流が押し寄せ，人道橋に突き当たってこれを押し流し，覚生川溝橋に激突したことのため水路を閉鎖し，上流側の水位が高まり第一橋台下流基礎下を洗掘，橋台裏側の築堤を決壊弛緩せしめた。そこへ本列車錦多峰駅86分遅発時速50kmにて力行運転してきたため，第一橋台付近にて機関車脱線大破，続く次位ナハフ及び3位ナニは海側に転落，4位オロハは5位ニハに突入大破し，第6位スハフ小破，以下無事となり，第一橋台は傾斜転倒，背後の築堤は崩壊した。

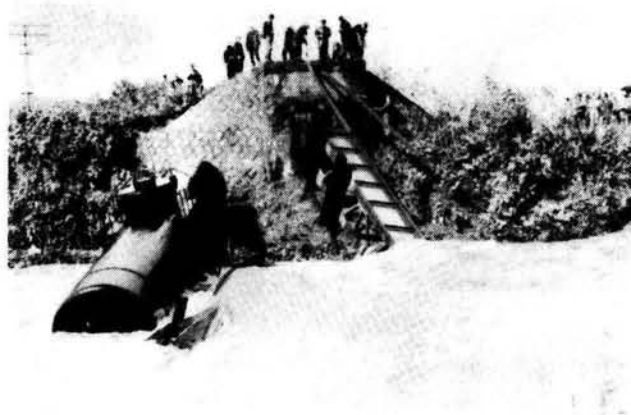
図 2.13

この状況下で1日8時15分貨691列車が時速40km/hで運転中旭川方から3連目の桁を通過中第2橋脚が傾斜転倒，機関車と貨車3両が川中に転落3名死亡3名負傷という災害となった（図2.13，2.14）。

図 2.13～2.14 富良野川橋りょう列車脱線事故の状況

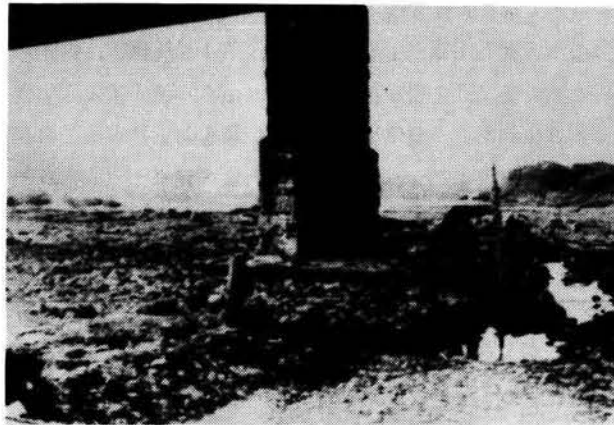
- 1) 写真で見ると根固工周辺の河床が低下し、根固工が橋脚径を太くしたと同じ様態となり洗掘を促進したと考えられるが、当時は根固工があるので中にある橋脚は転倒に対しては安全率が高いと判断していたようである（図2.17）。

図 2.17 高宮川橋りょう被災後の状況

- 2) 検査は橋りょうの直近部のみについて実施されており、河川全体を見ていない。
- 3) 沿線の雨量の多寡により警備しており、台風通過後の増水を意識していない。
- 4) 1) に述べた根固工を信頼し、根固工も含めて洗掘が生じているという認識がない。この点では民間人の指摘の方が正しい。
- 5) 直接基礎で短径間の上路桁であり、河床の低下にともない根入れが少なくなっており、河床材料は中砂で洗掘され易い。2.2 で述べた被災し易い国鉄橋りょうの代表的タイプである。

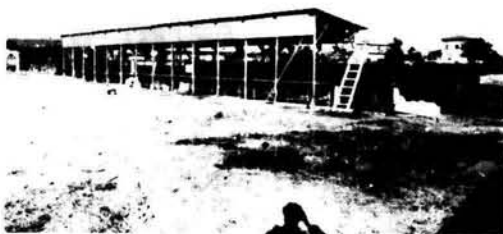
被災原因調査実験を行う模型水路は図 3.13～3.15 に示す幅 1.2m 長さ 25m の直線水路とし、橋脚模型は図 3.16 に示す通りとなる。

図 3.13 実験装置全景

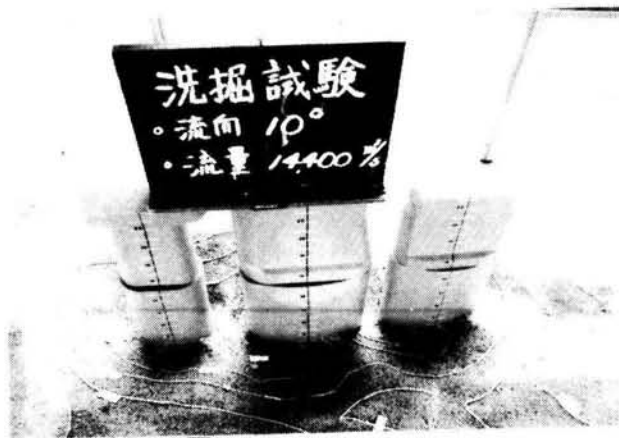
図 3.18 洗掘実験

局所洗掘の時間的変化 ( $Z \sim t$ ) は、通水後短時間 (2 分以内) に最終洗掘深に達する。一方、実験水路に発生する河床波は、流量により異なるが、通水後約 3 分で高さ 5 cm の砂堆が発生する。通水時間をそれ以上にすると橋脚付近の河床でも河床波が発達し、最終的な河床形状より橋脚回りの局所洗掘だけを取り出すのは、困難となる。したがって、各流量共洗掘実験での通水時間を 3 分とした。

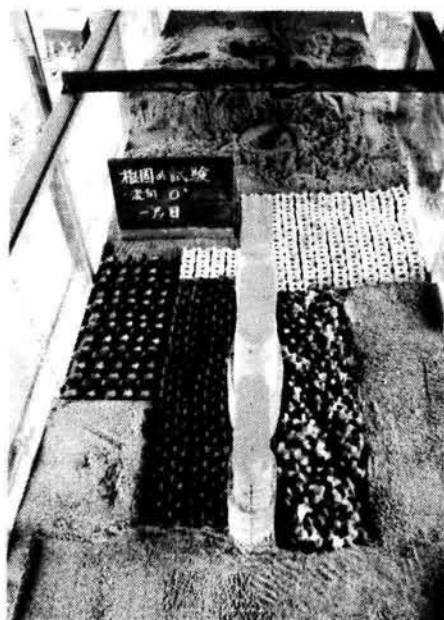
図 3.20 根固め実験  
(  $\alpha = 0^\circ$  通水前 )

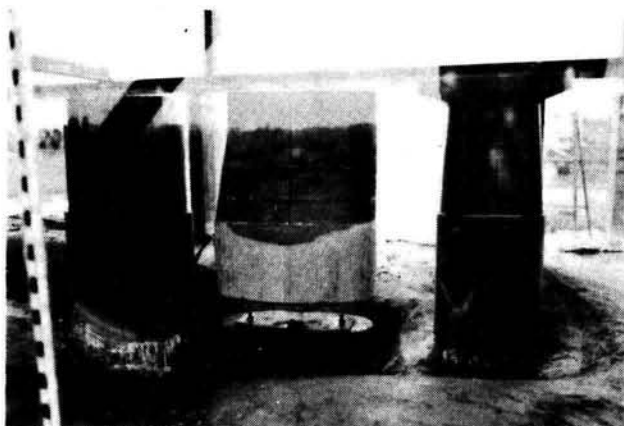
図 3.26 測定装置

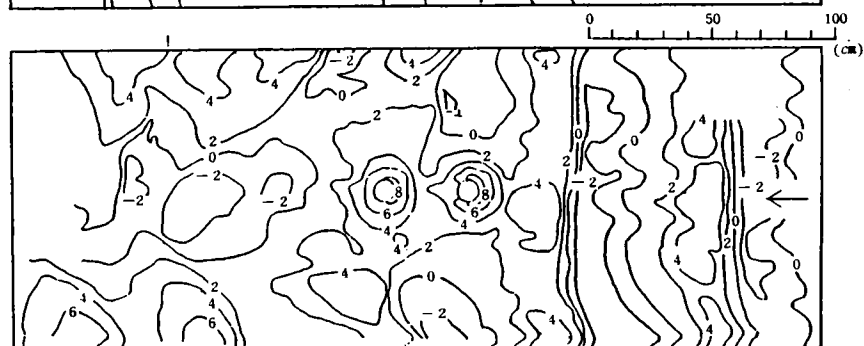
図 3.63 洗掘深形状比較図(3)

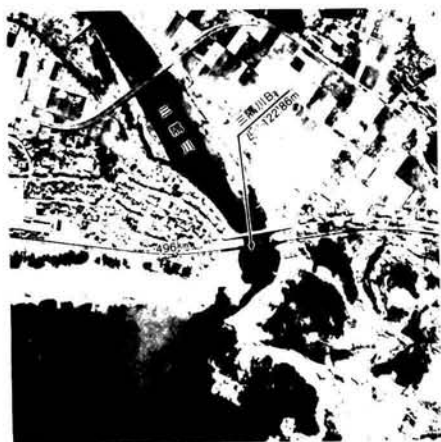
三隅川橋りょうは、山陰本線三保三隅～岡見間496k151mに位置し、図4.19、図4.20に示すように三隅川（流域面積約230km<sup>2</sup>、本線流路長約36km）の河口にある。橋りょうの上部工は16.2m(DG)+19.2m(DG)+39.1m(TG)+19.2m(DG)+12.9m(DG)の6連から成っており、下部工は1A、2Aがくい基礎、5Pが直接基礎であるが、残り1P～4Pは井筒基礎である。

図 4.19 三隅川橋梁付近の状況

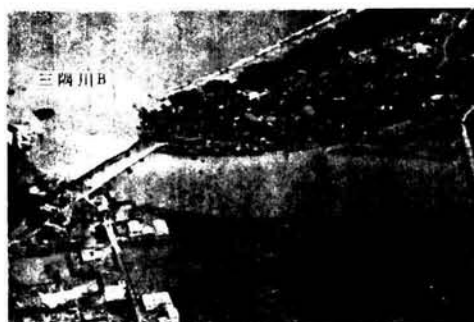
図 4.20 三隅川の河道状況

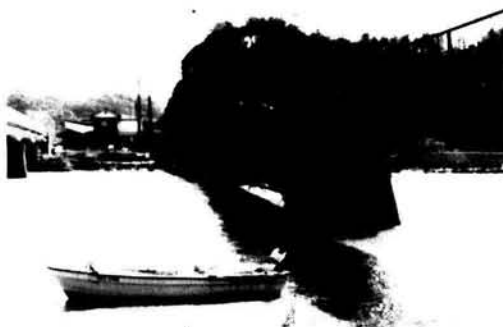
当橋りょうでは河川増水により2Pが洗掘された上流方へ約3m移動、約20cm沈下し、これに伴い2連、

3 連目の桁の支承部が損傷した(図4.21)。又、変状は発生しなかったが、3P及び4Pの井筒も著しく洗掘され、ほとんど根入れのない状態となった。河床断面測定図(図4.22)によると被災前に2P～4Pに関して根入れが10m近くもあり、又昭和48年の空中写真によれば被災橋脚付近には大規模な砂州が発達していることから、出水によって河床が大幅に低下している事がわかる。図4.23は三隅川橋りょうと約20m上流にある道路橋のそれぞれの位置における河床断面を比較したものである。道路橋の部分においても同じように河床低下が発生していることから、今回の橋りょうの被災原因が橋脚の局所洗掘だけでなく、出水時の広範囲にわたる急激な河床低下にも関係している事がうかがえる。

図 4.21 三隅川橋りょう 2P の変状

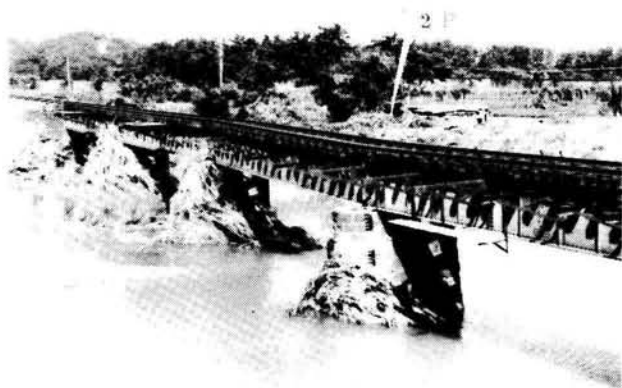
図 4.26 敬川橋りょう 2P の変状

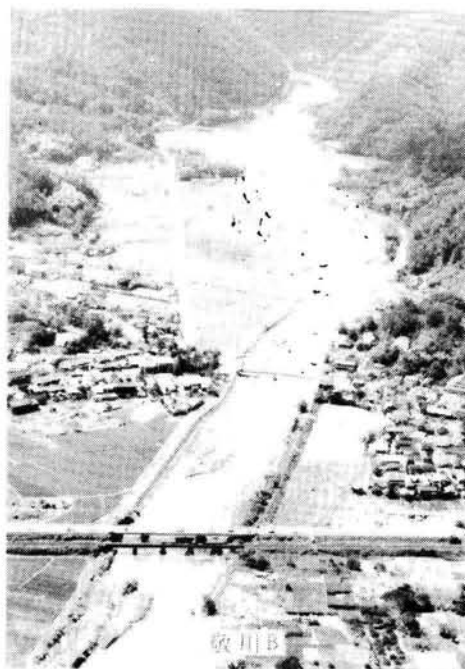
図 4.27 敬川の河道状況

今回の出水で被災前に中央径間にあった深掘れ位置は全体的に右岸寄りに移動し（1P～2P間の河床高変化が少ないのはこの部分が直上流の道路橋橋脚の下流にあたり、土砂の堆積域となっているためであろう）、被災前の深掘れ部分は上流から伸びてきた砂州によって埋め戻されている。

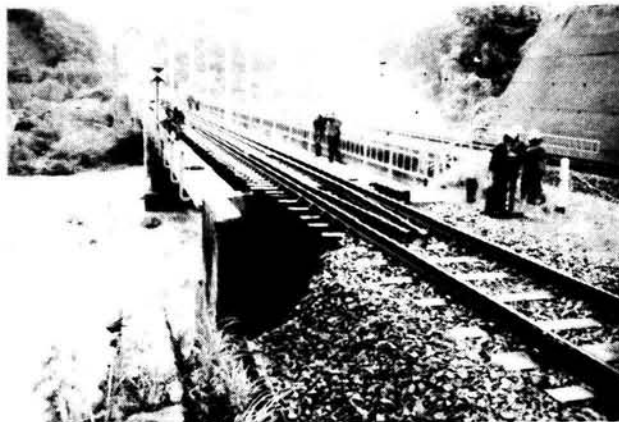
昭和58年8月17日本州に上陸し、翌18日鹿島灘にぬけた5号台風は関東地方西北部に局地的な豪雨をもたらした。この台風による増水で中央本線第3笹子川橋りょう下り線は、1Aの下流方護岸及び根固工が流出するとともに、1A背面土砂が約90m<sup>3</sup>流出し、線路4mにわたって梯子状になった（図4.28）。

図4.28 東京方より

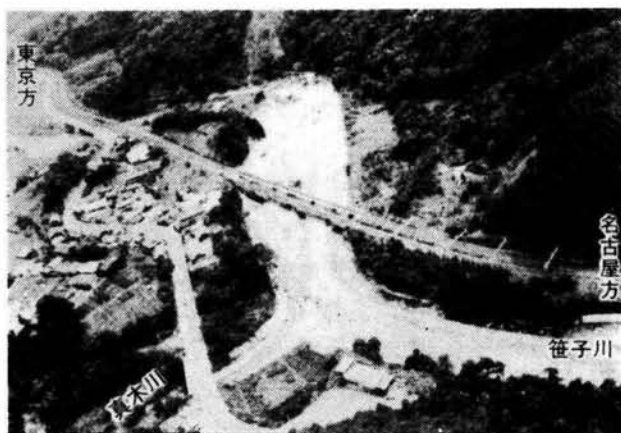
今回の被災にあたって調べたところ、明治36年しゅん功した下り線橋りょうは、昭和22年キャサリン台風により東京方橋台（現在の1P）の背面土砂が約600m<sup>3</sup>及び袖石垣が10m<sup>2</sup>が流出したため1径間広げられ、かつ橋台左右に護岸として擁壁がもうけられていた事がわかった。しかも、河状を一見すると増水時には支流の影響がなくなり、左岸方が水衝部となる事は明瞭である（図4.31）。したがって線増時に平水時の状況にまどわされる事なく、かつ過去の被災調査が十分であれば、少なくとも擁壁をとり壊す事な

図 4.31 第3笹子川橋りょう全景（空中査察より）

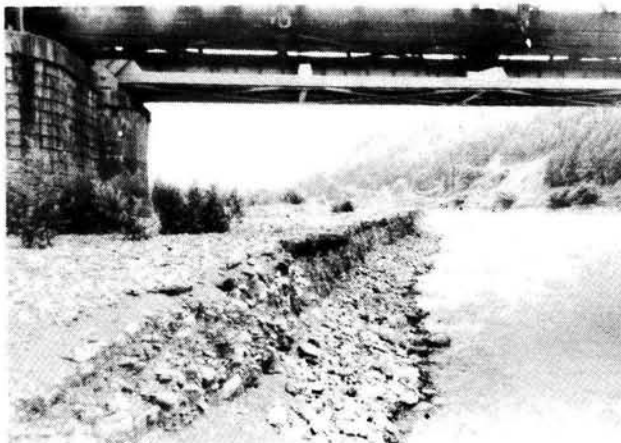
小洪水では水路蛇行による側方侵食により、わずかずつ水路が移動する（図 4.32～図 4.34）。図 4.35 は10月19日の出水前に橋りょう上流方より下流方に向かって、13P、14P及び低水路の状態を撮影したものである。図 4.34 の矢印を付した水路は約1年前に右手の14P、15Pの間を流れていたものが、幾度か

図 4.32 流路の変化（昭和54年7月25日、14P 付近）

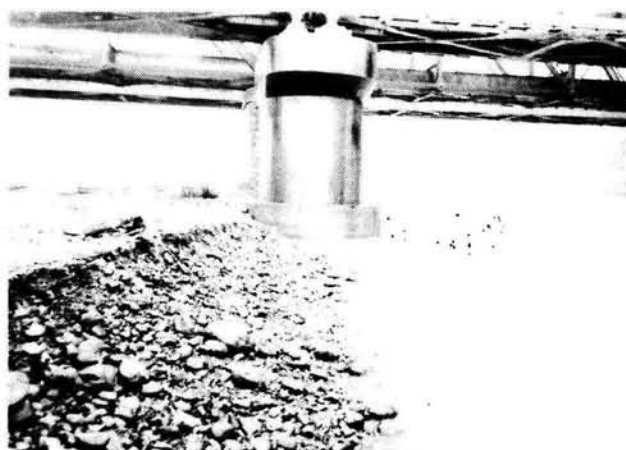
図 4.33 流路の変化（昭和54年 8 月21日）

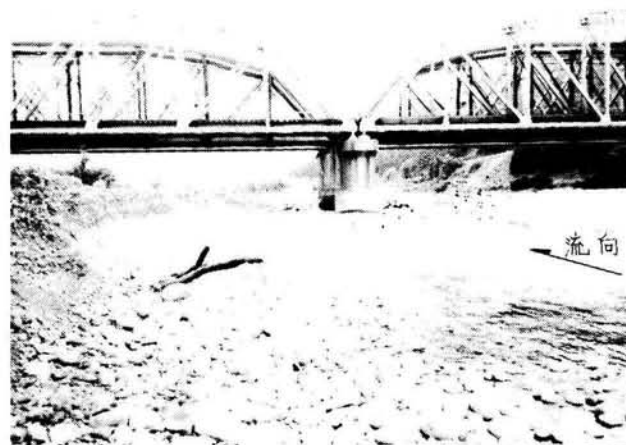
図 4.34 流路の変化（昭和54年 9 月17日，流路は左に寄り根固工が露出）

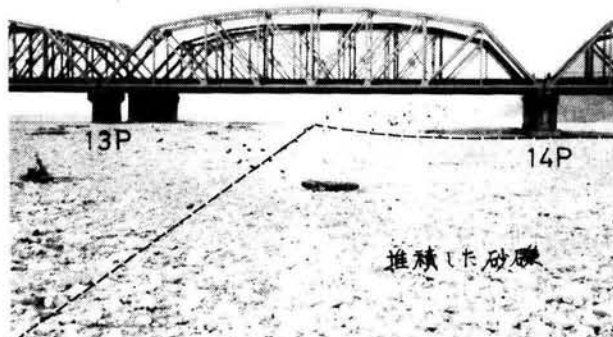
図 4.36 出水後の河床（昭和54年10月：左側が13P、前図の流路部に砂礫が堆積）

の小洪水による側方侵食の結果、上流約150mの地点で2つに分流し、この一方が13P、14Pの間を流れるに至っていたものである。左手に見える段差は大きな（言いかえると動きにくい）砂州の一部が侵食されてできたものであり、約1.2mある。図4.36は洪水後の同一地点の河床の状態である。洪水の結果、低水路本流は東側（写真左手方向にあたる）に移り、図4.35の低水路の部分には大量の砂礫が堆積した。洪水後に14Pの異形ブロック根固工が見えなくなっている事、13Pのウェル天端と河床高とを考慮すれば、図4.35の左手の砂礫堆の表面の高さはほとんど変化していない事が分かる。

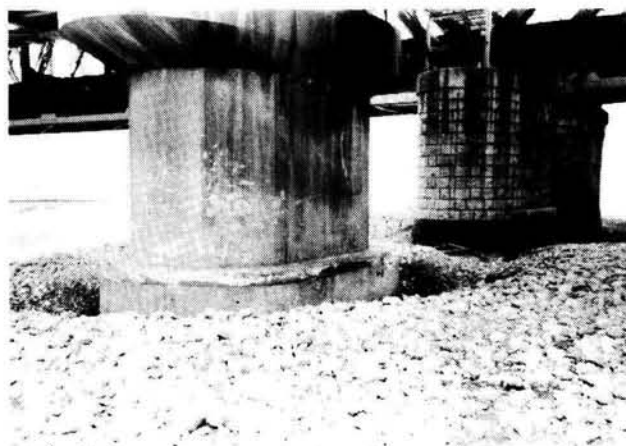
- ① 大井川のような複列流路を持つ河川では橋脚の位置によって流況が異なる。河川中央部分の橋脚の洗掘深のほうが川岸に近いものよりも必ずしも大きとは言えない。むしろ、砂州の高さが関与しているようである（10Pと14Pとを比較）。
- ② ウェルが露出している橋脚のほうが若干洗掘範囲は広がる（図4.37のⅠのグループとⅡのグループの相違）。
- ③ 相対的な洗掘深（Z）の橋脚による固有差は顕著でない。ウェル天端から測定した絶対的な洗掘深は周囲の平均河床高の影響を強く受ける（図4.38は河川中央部の10Pであるが、洗掘深Zは小さい）。このように相対的な局所洗掘深Zに差が見られなかった理由の1つに水深が浅かった事が考えられる。

図 4.38 出水後の10P周辺の河床

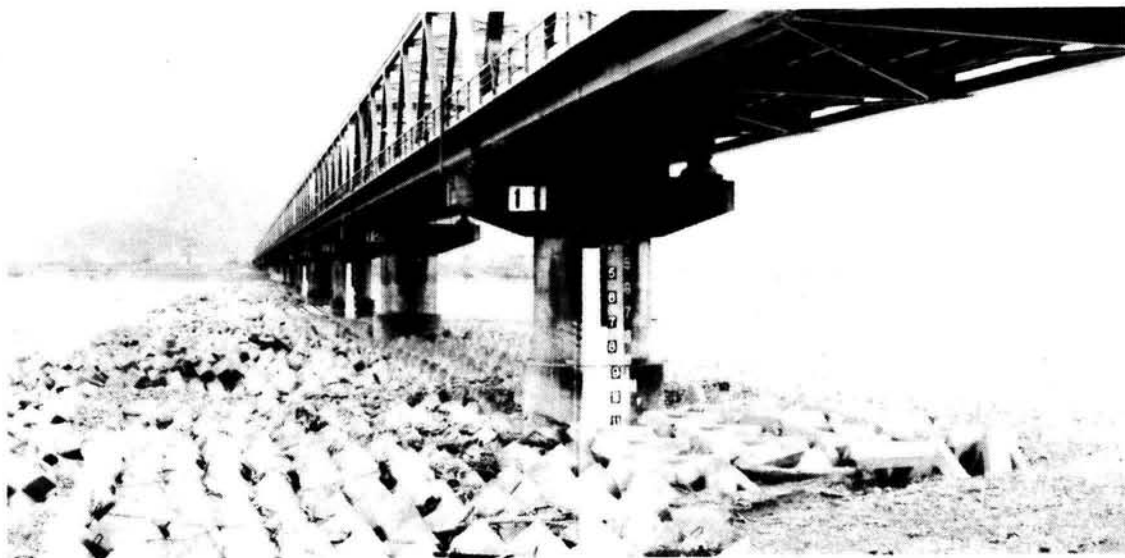
橋りょうは富士川の河口から約 2km の所に位置し川幅は東海道線付近の約 2 倍である。付近の河相は複列蛇行が基調となっている。かつて行われていた下流側の砂利の乱掘のため急激な河床低下が発生し、建設直後から洗掘の被害を受けている。図 5.5 に示す床止めタイプの防護工は昭和 43 年頃より部分的に何回かに分けて施工されていたものが、度重なる災害のくり返しによってついには第 2 章図 2.18 のように低下域を横断するまでに拡大してしまっている。現在のブロック組合わせは、試行錯誤によって流失の少ないタイプとして選定されたものであり、上流側に  $W=12, 16\text{tf}$  の 3 点支持型及び対称突起型ブロック、そのおさえに  $W=12, 16, 20\text{tf}$  のくさび型の異形ブロックが層積にされ、かつワイヤーで結束されている(図 5.5 手前は以前に施工されたもので、くさび型のおさえブロックがない状態)。昭和 57 年の 10 号台風による出水時には第 2 章で述べたように、防護工未施工部の高水数が側方侵食され橋脚が洗掘されたが、ブロック群は以前に施工された軽量の対称突起型ブロックが一部流失しただけで変状はなく、主機

能にはほとんど影響がでなかった。最も移動し易いタイプの対称突起型ブロックを橋脚付近の洗掘防止のため用い上流側に比較的抵抗力のあるくさび型ブロックをそのおさえに層積で使用している事が効果的なのであろう。これは異種のブロックの組合わせの成功した例である。

図 5.5 新幹線富士川橋りょう

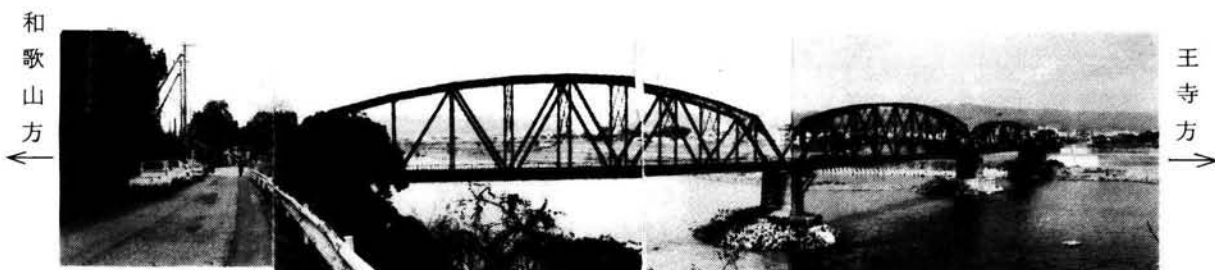
図5.7 和歌山線紀の川橋梁

紀ノ川は奈良と三重の県境にある大台ヶ原を源流とし，中央構造線に沿ってほぼ直線状に流下して紀伊水道に至る延長420kmの1級河川である。当橋りょうは河口より16.8km上流部に位置し，明治33年に架設された延長260mの橋りょうである（図5.6，図5.7）

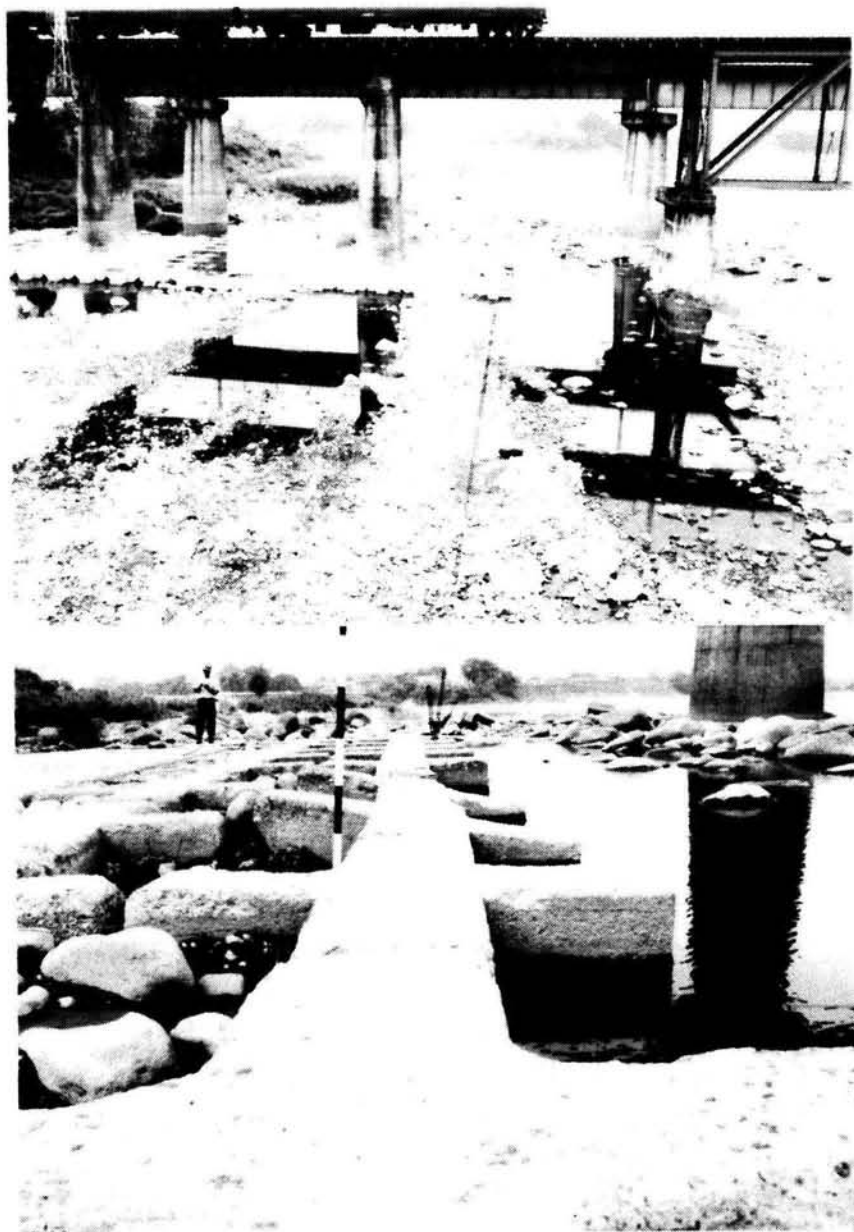
図 5.11 第1利根川橋りょう 3P～4P間十字ブロックの不整状況

橋りょう付近の河道状況は、図5.12に示すように、中央部に固定した砂州があり、このため流路が2つに分かれている。左岸側の流路には橋りょう上流部に頭首工があるために流れが緩かになり、右岸側はきつくなるように予測される。右岸には護岸がなされており、従来より水衝部になっていたものと想像される。橋りょうは、14径間で全長185mを有し、直接基礎である。洗掘防止工としては右岸側の11P～12P間には図5.14のようにくさび型ブロックを施工し、且つ、左岸側には木工沈床及び布団籠工を施工していたが、昭和57年8月の台風10号の出水（ $Q = 2600 \text{ m}^3/\text{s}$ ）により桁下 1.5m（列車運転停止水位）となり、木工沈床と布団籠工は一部流失したが、くさび型ブロック  $W = 3 \text{ tf}$  は流失しなかったものである。くさび型ブロックの下流側に入っていた十字ブロック（図5.13には示されていない）がくさび型ブロックの下流端における洗掘を防止したために流失にいたらなかったと考えられる。なお、下流端の十字ブロックは不陸を生じているが、河床変動になじんだ形状で沈下した事により、流失せずすんだものと判断される。一方、河道横断面で見た場合、十字ブロックの下流端は一直線ではなく乱れているので、この十字ブ

ロックも下流端の一部は流失しているものと思われる。今後大洪水に見舞われるとさらに流失が進み、十字ブロックの洗掘防止工としての機能は失われると予想される。

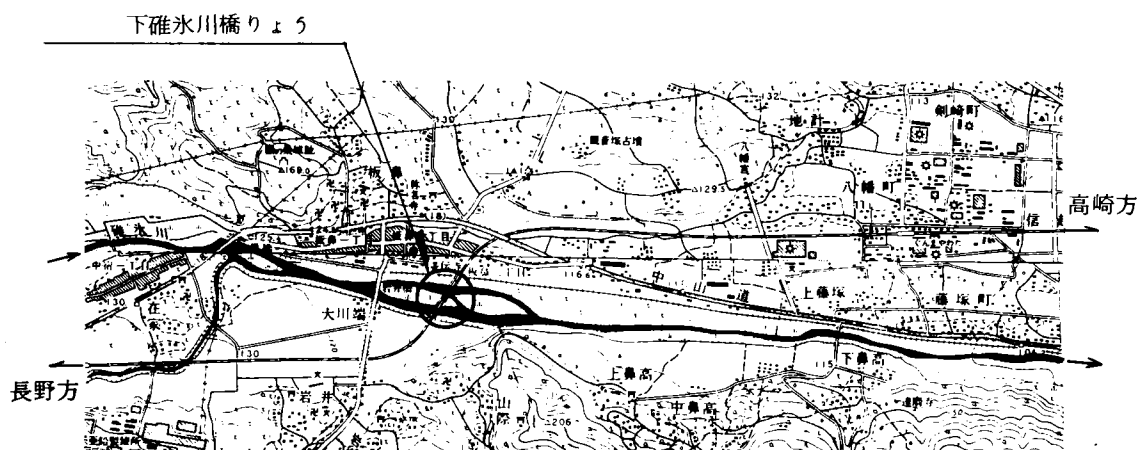
図 5.12 信越本線群馬八幡～安中間下碓氷川橋りょう付近の地形図

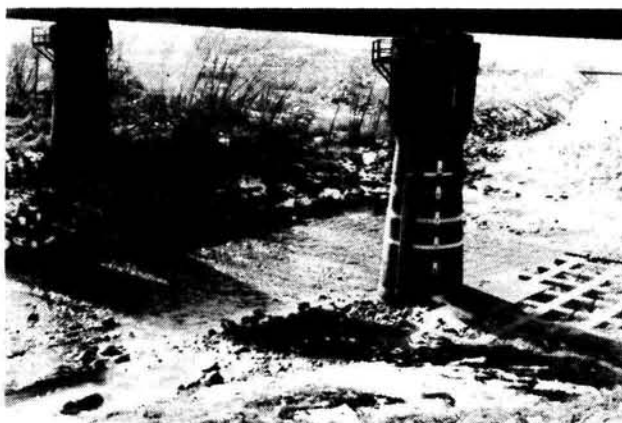
吾妻線名久田川橋りょうは本川吾妻川と支川名久田川の合流点近くに位置している。このため、本川の河床低下により在来の十字ブロック帯工が下流側河床の低下に追従できず、主流部の十字ブロックが流失

図5.21 吾妻線名久田川橋りょう

してしまった。シャックル止めのブロックは流水にあおられ、結合部はネジ曲げられたようになって外れていた。主流部分は深掘れになっていたため、まずは現河床材料で掘め戻し、その上に帯工タイプの護床工を敷設する事とした（図 5.21）。

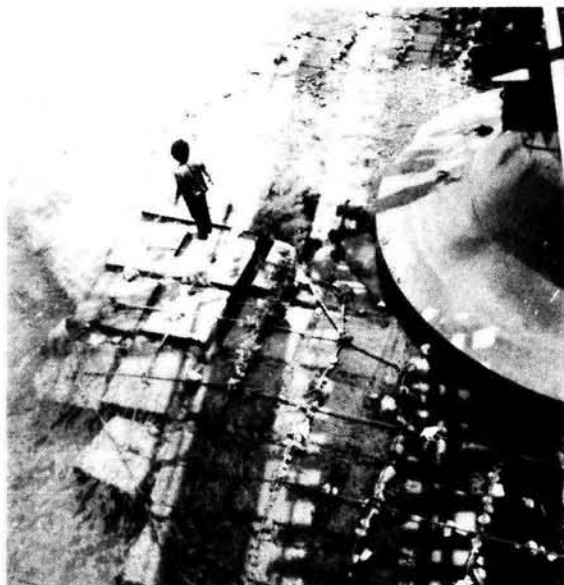
前述の(3)の例では、図5.11に示したように十字ブロックが単体として移動しており、間詰めやブロック相互の連結をする必要性を物語っている。ブロックの重量は $W=1\text{tf}$ にすぎなかったが、ブロックがワイヤーで緊結してあったために流失を免れた例も全国的な調査の中にはあった。図5.22に第2高梁川橋りょうにおけるブロック相互の緊結の例を示す。

図 5.22 第2高梁川橋りょうにおけるブロック相互の緊結例

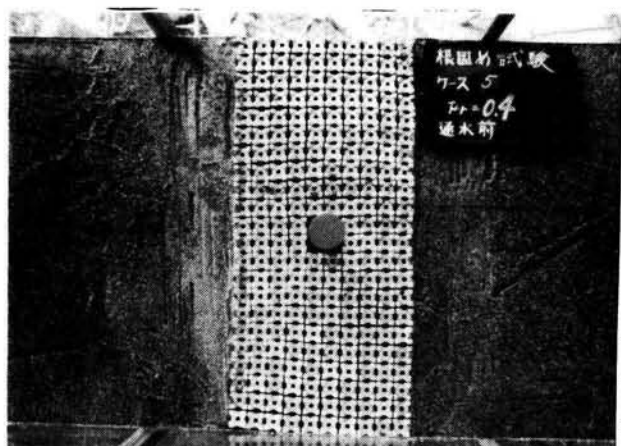
一般に帯工タイプの根固めブロック工の下流端は, 変状したり相当な段差ができて例が多い。今回の実験結果から推定すると, これらの現象は大洪水の始まりと終わりの時期ないしはくりかえされる小洪水のような土砂の移動の不活発な時に発生していると考えられる。

図 5.40  $F_r = 0.4$  通水前

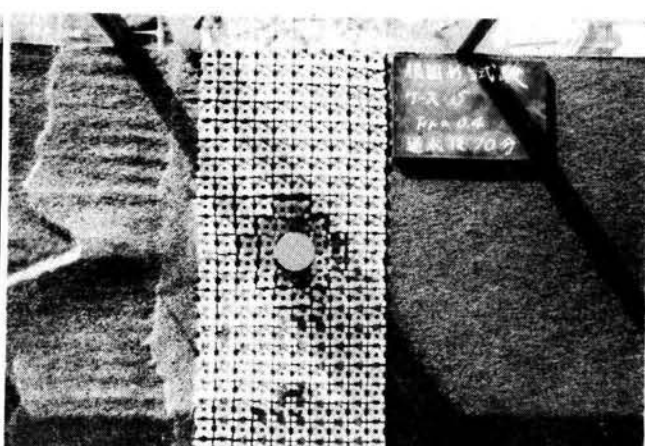
図 5.41  $F_r = 0.4$  通水後 10 分

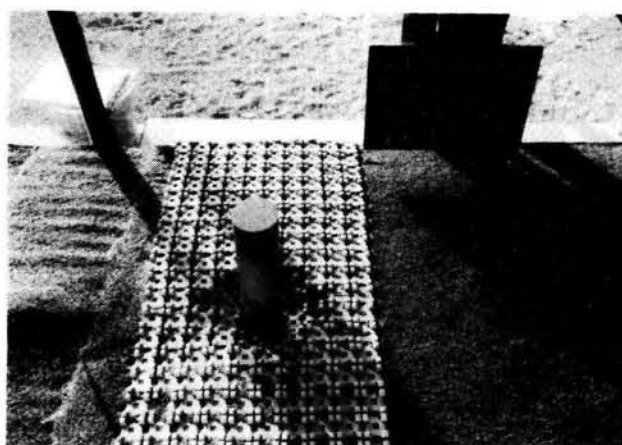
図 5.42  $F_r = 0.4$  通水後 30 分

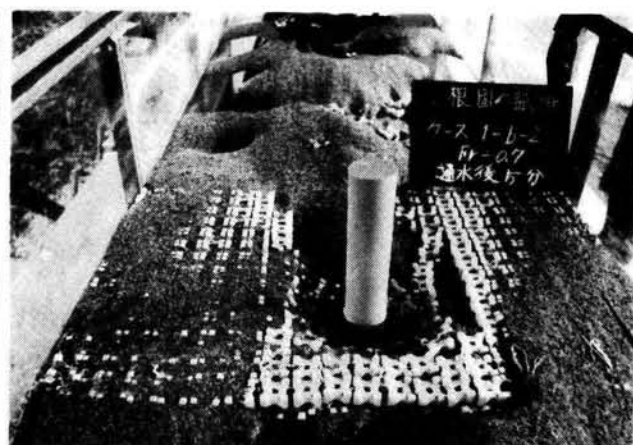
図 5.43  $F_r = 0.7$  通水後 5 分
